6. Salamanca

EDIFICIOS Y CONJUNTOS DE LA ARQUITECTURA POPULAR EN CASTILLA Y LEÓN

José Luis Sáinz Guerra

JUNTA DE CASTILLA Y LEÓN
Consejería de Cultura y Turismo
2012

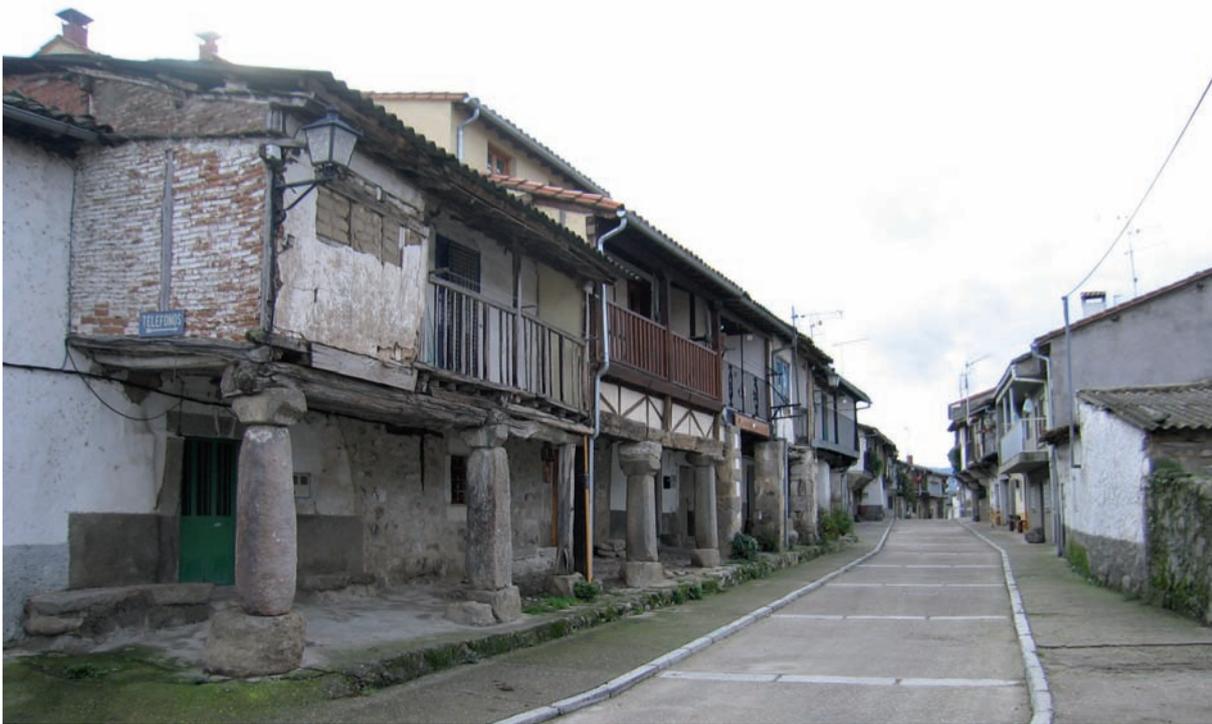
Vista de los balcones volados corridos

gas de madera que solucionan la estructura horizontal, como a los desperfectos de los pies derechos de los soportales.

Los problemas en los tejados, en lo que se aprecia desde la calle, se refiere al deterioro de aleros, así como al mal estado de algunos de los canes que sustentan estos aleros.

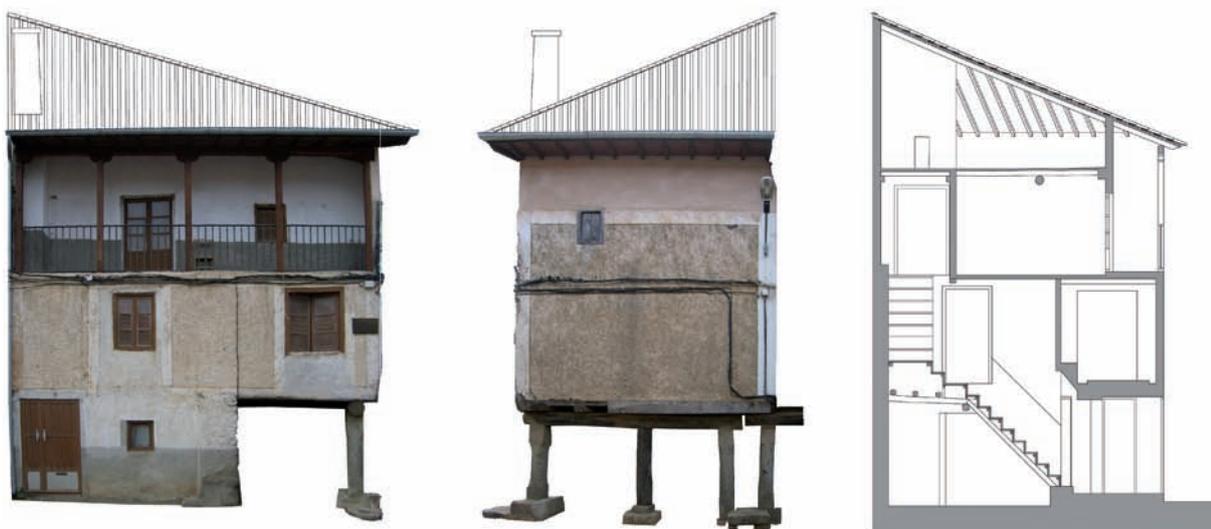
Alzados rectificados y sección del edificio

El edificio presenta un buen estado de conservación, no se aprecian desplomes ni agrietamientos de los muros, tan solo se observa pérdida del revoco que cubre sus paramentos exteriores en puntos concretos, así como la pérdida de la protección de tablas de las cabezas de las vigas de la estructura en el exterior de la planta baja.

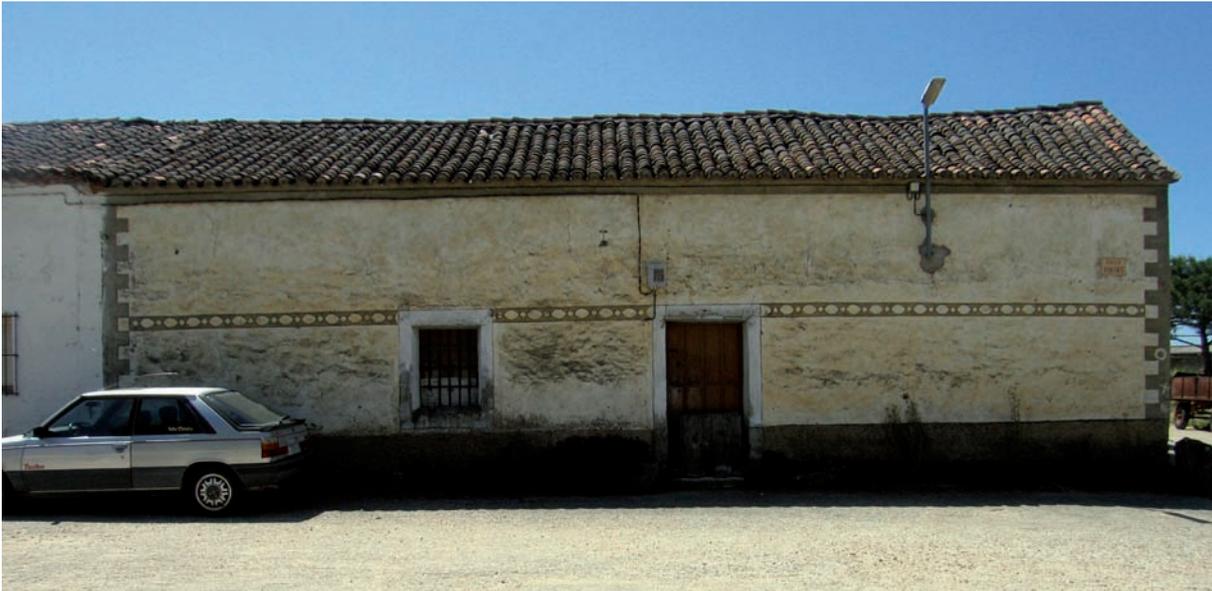
Fachada a la calle Poniente

En la vivienda, aunque sucio, el revoco se encuentra en buen estado, presentando la fachada principal una cenefa que recorre toda su longitud, con motivos decorativos esgrafiados, de óvalos y rombos, a la altura de los dinteles de los huecos de la puerta y ventana de la fachada de la vivienda que abre a una plaza configurada ente las calles Laguna y Poniente.

En la cubierta del conjunto no se aprecian roturas ni faltas de tejas, si bien se muestra ligeramente deformada junto al hastial de la vivienda, y sí la intervención realizada para la sustitución y reposición de tejas, obras de reparación que también afectan a los remates de los hastiales.

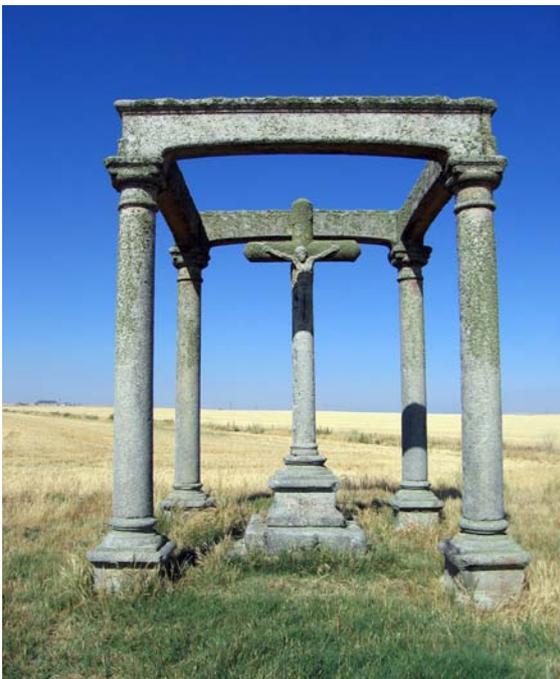
Vista del crucero

nes del material, mientras que las roturas que aparecen en puntos concretos tan solo suponen una merma estética y no de la estabilidad del conjunto ni de las partes.

La exposición a la intemperie del granito hace que el conjunto presente deterioros tanto por la erosión de la piedra como por la presencia de mohos y líquenes repartidos por su superficie. El desgaste de la piedra es evidente en las tallas del Crucificado y de la Piedad, que han perdido parte de la definición de sus formas, de especial manera en el caso de la Piedad, donde se han perdido las facciones del rostro tanto de la Virgen, como de Cristo. De igual manera, alguna de las esquinas de los basamentos de las columnas y de la cruz aparece desportillada, con pequeñas fracturas y pérdidas de material.

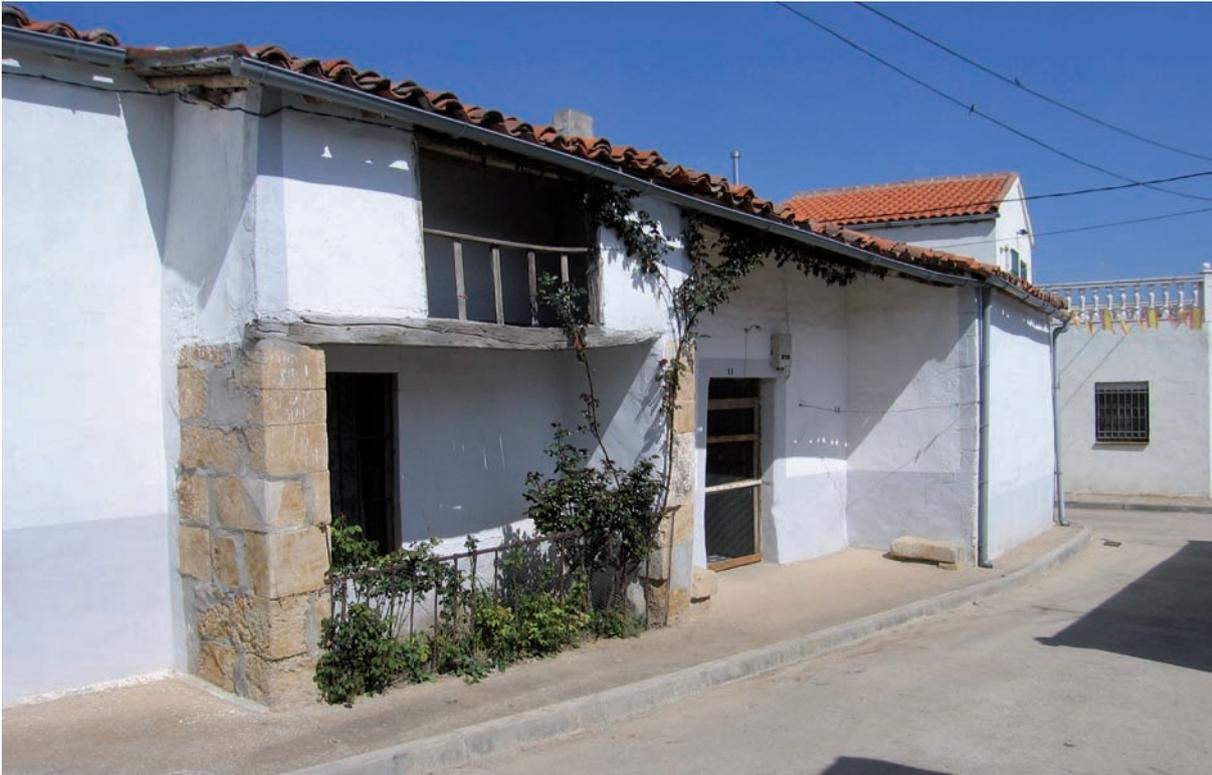
Vista exterior de la vivienda

El mayor problema que presenta la vivienda es el de las humedades que empapan los muros y paredes, dado que el hormigonado de la calle impide que el agua del subsuelo se evapore libremente, de manera que la humedad retenida bajo la losa de hormigón que forma la calzada de la calle empapa la cimentación de la edificación y asciende por capilaridad por sus muros. Las humedades de los paramentos hace que se levante la pintura y provoque el desprendimiento de los yesos interiores que cubren las superficies de las paredes en la parte baja.
