6. Salamanca

EDIFICIOS Y CONJUNTOS DE LA ARQUITECTURA POPULAR EN CASTILLA Y LEÓN

José Luis Sáinz Guerra

JUNTA DE CASTILLA Y LEÓN
Consejería de Cultura y Turismo
2012

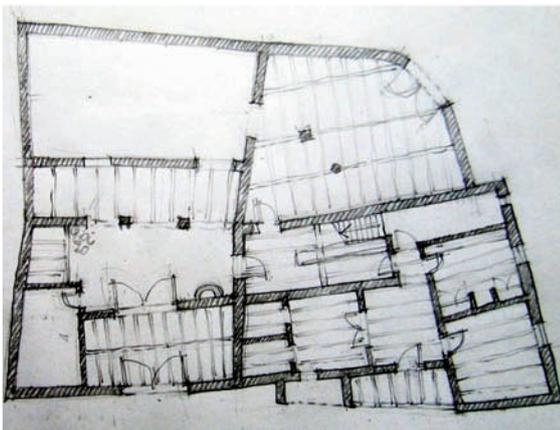
Planta de la vivienda

El mayor problema que presenta la vivienda es el de las humedades que empapan los muros y paredes, dado que el hormigonado de la calle impide que el agua del subsuelo se evapore libremente, de manera que la humedad retenida bajo la losa de hormigón que forma la calzada de la calle empapa la cimentación de la edificación y asciende por capilaridad por sus muros. Las humedades de los paramentos hace que se levante la pintura y provoque el desprendimiento de los yesos interiores que cubren las superficies de las paredes en la parte baja.

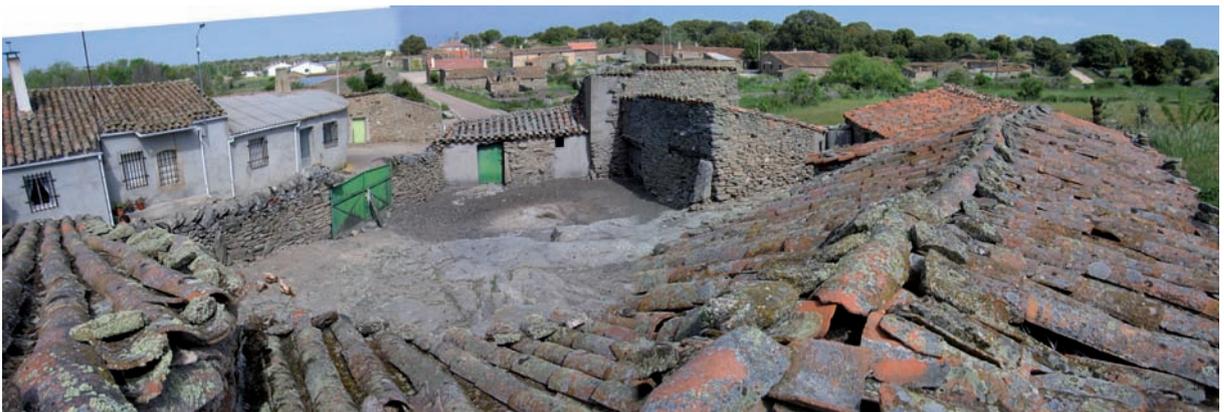
Vista del interior desde la cubierta de la edificación

Respecto al estado de conservación de las edificaciones que conforman el conjunto, se aprecia un aceptable estado de sus muros y elementos estructurales que se mantienen estables, no obstante se disponen apeos en algunas vigas de la cubierta, formadas por vigas y viguetas de rollizos, donde las deformaciones de las piezas o la rotura de alguna de ellas ha hecho necesario asegurar la estructura. El conjunto formado por la amalgama de cuadras y graneros constituye una construcción compleja pero unitaria, con una forma particular, dada su adaptación a los desniveles y a una particular conformación del terreno. La solución formal de la tenada, formada por dependencias próximas a la vivienda dispuestas en torno a un patio abierto y adaptada a las irregularidades del rocoso terreno, constituye una constante en este núcleo, que se

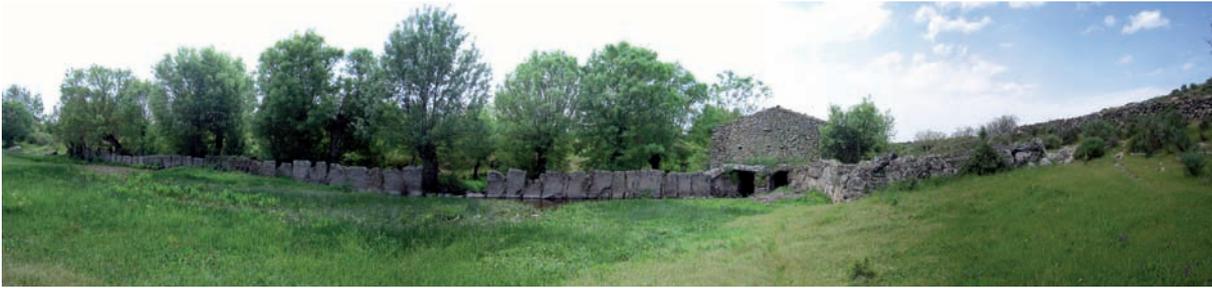
Vista panorámica del caz de recogida de agua en el molino próximo a Carrasco
